EKSPERTYZA DENDROLOGICZNA

Zamawiający:	Gmina Mosina, pl. 20 Października 1, 62-050 Mosina	
Obiekt:	1. Lipa drobnolistna (<i>Tilia cordata</i> L.) - PP; 2. Jesion wyniosły (<i>Fraxinus excelsior</i>) - PP; 3. Dąb szypułkowy (<i>Quercus robur</i> L.) - PP; 4. Dąb szypułkowy (<i>Quercus robur</i> L.) - PP; 5. Dąb szypułkowy (<i>Quercus robur</i> L.);	
Lokalizacja:	Park Budzyński w Mosinie (gm.)	
Zespół autorski:	mgr inż. Jarosław Piórkowski - kierownik zespołu	<i>Jarosław Piórkowski</i> mgr inż. Jarosław Piórkowski specjalista z zakresu kształtowania terenów zieleni i dendrologii
	mgr inż. Tomasz Kaleta	<i>Tomasz Kaleta</i> mgr inż. Tomasz Kaleta Inżynier Leśnictwa
Wykonawca:	KERRIA Piórkowski sp.j.

*Egz. 2***GRUDZIEŃ, 2020 r.****PROJEKTY REALIZACJE NADZORY SERWIS**

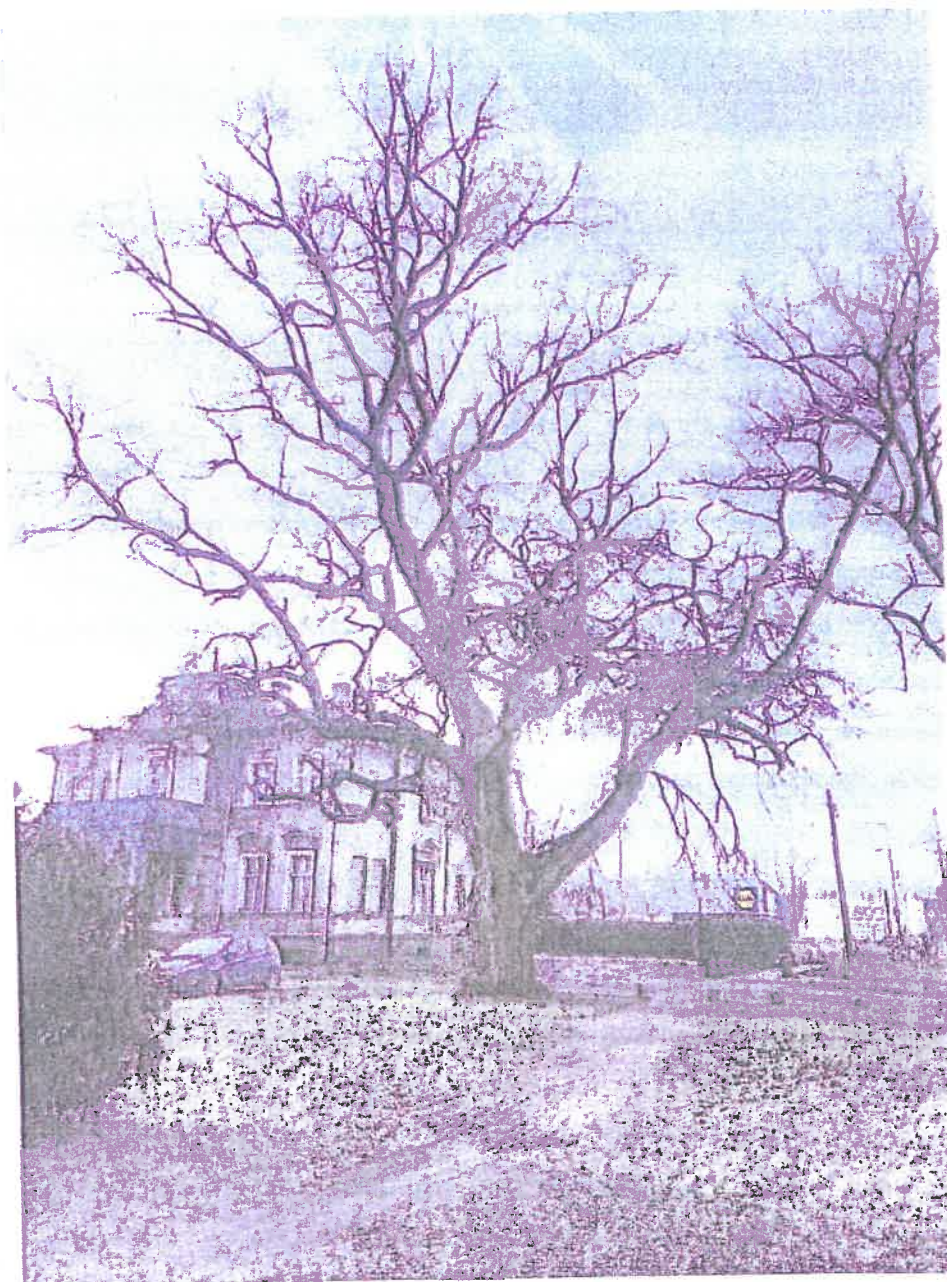
Fot. 2. Widok poglądowy na drzewo nr 1 – lipę drobnolistną.

- ✓ na wysokości ok. 120 cm nad ziemią od strony północnej - poniżej rozwidlenia u-kształtnego - ubytek wgłębny trzyobwodowej części pnia o wymiarach 20x50 cm, prawdopodobnie przechodzący w ubytek kominowy odziomka;

- ✓ na wysokości ok. 3,5 m nad ziemią od strony północnej nieregularny ubytek powierzchniowy wgłębny przestrzenny (objętościowy) o wymiarach 530x180 cm, przechodzący w ubytek kominowy odziomka, z widocznymi skutkami działalności szkodników podkorowych wtórnych;

- ✓ sylwetka/stopień zagęszczenia korony: asymetryczna, ażurowa, miejscami nadmiernie zagęszczona, konary wygonione;
- ✓ liczne ubytki rynnowe i tylce na konarach konstrukcyjnych;
- ✓ na wysokości ok. 4,5 m nad ziemią martwy konar znajdujący się częściowo nad drogą dojazdową do budynku mieszkalnego i bezpośrednio przylegającej

- ✓ korona lekko zdeformowana po samoistnych obrywach i nieprawidłowej pielęgnacji w przeszłości,
- ✓ w obrębie korony zamontowano trzy wiązania elastyczne typu Cobra, których taśmy nośne są napięte – zalecana kontrola stanu wiązań;
- ✓ na przewodniku poniżej miejsca mocowania wiązania elastycznego znaczny ubytek wgłębny o charakterze rynnowym;
- ✓ ilość suszu w koronie: 30% (obejmuje jeden konar od strony południowej oraz liczne drobniejsze gałęzie – w tym znajdujące się nad drogą dojazdową do budynku mieszkalnego oraz strefy parkingowej - w obrębie całej korony);

- ✓ bez uszkodzeń zewnętrznych;
- ✓ wyraźne ślady wydeptywania gruntu w bezpośrednim sąsiedztwie pnia drzewa;
- ✓ widoczne napływy korzeniowe, świadczące o problemach ze stabilizacją.

- ✓ usunąć susz w obrębie korony drzewa (30%)w tym martwy jeden konar od strony południowej drzewa;
- ✓ wykonać cięcia odciążające konar (z ubytkiem u jego nasady) od strony zachodniej w celu zmniejszenia prawdopodobieństwa jego wyłamania;

otoczenie drzewa silnie antropogenicznie przekształcone; w przypadku jakichkolwiek prac związanych remontem nawierzchni drogi dojazdowej i strefy parkingowej przy budynku mieszkalnym oraz spontanicznego ciągu komunikacyjnego należy zadbać o poprawę warunków siedliskowych analizowanej lipy poprzez zastosowanie przepuszczalnej dla wody nawierzchni oraz ochronę korzeni podczas wykonywania prac ziemnych. Szczególnie zaleca zastosowanie systemu napowietrzania korzeni oraz utworzenie w bezpośrednim sąsiedztwie pnia dębu strefy objętej zakazem wstępu w celu zapobieżenia udeptywania ziemi oraz uszkodzenia korzeni.

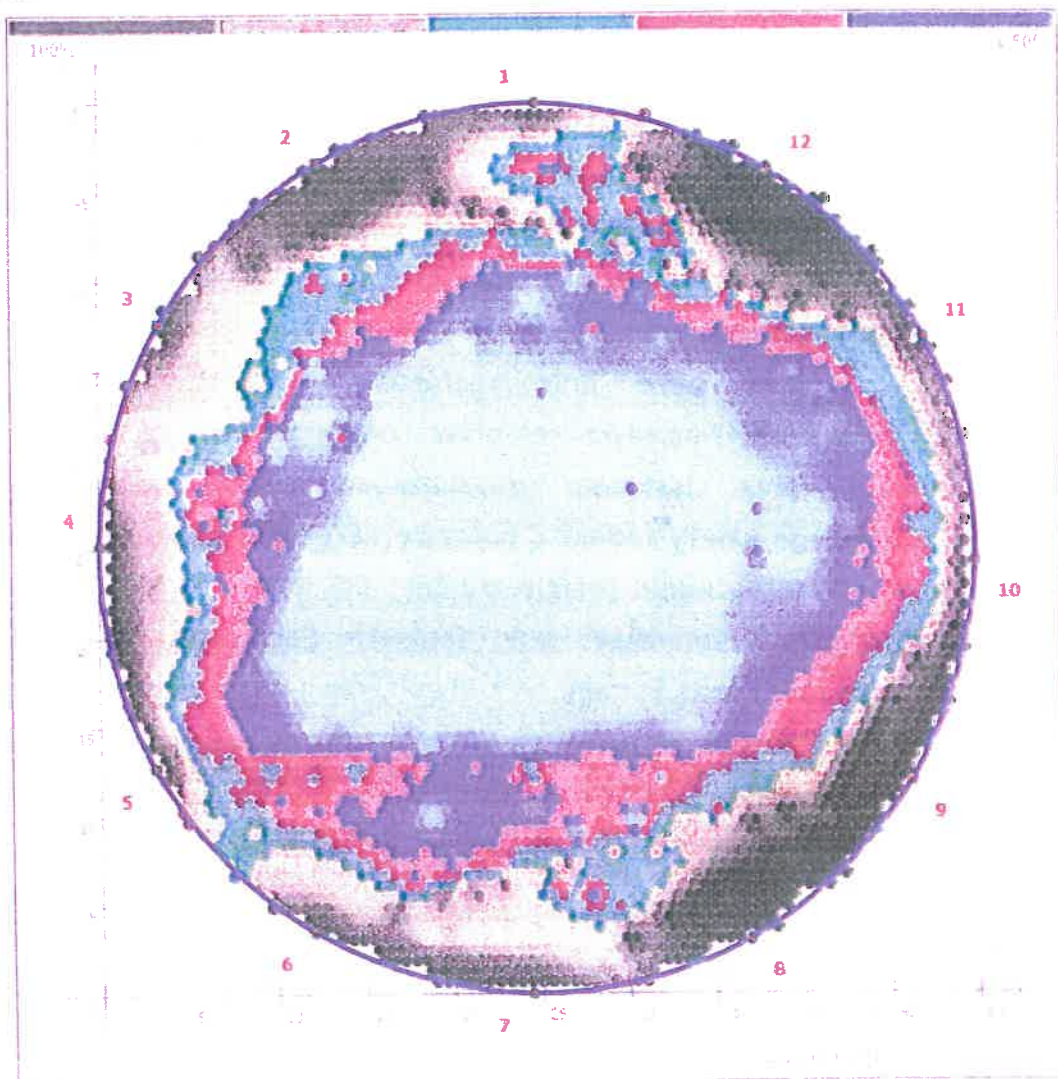
Rys.1. Tomogram pnia lipy drobnolistnej – drzewa nr 1.

Biorąc pod uwagę wyniki oceny podstawowej diagnostyki drzewa (VTA) oraz występujący na wysokości ok. 180 cm nad ziemią od strony północnej rozległy ubytek wgłębny przestrzenny (objętościowy) pnia o wymiarach 20x40 cm, przechodzący w ubytek kominowy odziomka, zdecydowano się wykonać pomiar na wysokości 170 cm nad ziemią, obejmował rejon pnia tuż poniżej opisanego wyżej ubytku.

Liczba punktów pomiarowych została ustalona na 12, co jest następstwem wymogu zachowania odległości między poszczególnymi punktami nie większej niż 45 cm. Skan wynikowy (rys. 2) wskazuje na istnienie zwartej strefy martwego drewna w centralnej części przekroju pnia lipy (obszar jasno niebieski), który zlokalizowany jest dokładnie w miejscu występowania martwicy drewna w ubytku wgłębny odziomka. Strefa ta prawdopodobnie łączy się bezpośrednio z ubytkiem wgłębny zlokalizowanym na wysokości 4-5 m nad ziemią.

Z martwą strefą koresponduje strefa drewna o wysokim współczynniku przewodnictwa akustycznego (obszar ciemnobrązowy do czarnego), co wskazuje na obecność drewna reaktywnego jako sposobu kompensowania przez drzewo skutków występowania rozległej martwicy. Istnieje wprawdzie możliwość, iż obraz ten

jest zafałszowany i w rzeczywistości zamiast drewna reaktywnego mamy do czynienia ze strefą pęknięć wzdłużnych, które zaburzają przepływ fal dźwiękowych w tkankach drzewa.

W analizowanym przypadku, występowanie rozległej strefy z pęknięciami wzdłużnymi jest dość mało prawdopodobne. Lipy w sędziwym wieku bardzo często posiadają wypróchniały pień, często także z rozległymi ubytkami powierzchniowymi i wykazują dostatecznie dużą odporność statyczną na złamanie i/lub wywrót. W zewnętrznej części pnia istnieje dostatecznie gruba warstwa zdrowej tkanki aby uznać ten ubytek za niezagrażający. Jednakowoż, należy zwrócić uwagę na strefę bezpośrednio sąsiadującą ze zdrową warstwą (przyobwodową), gdzie występują potencjalnie „słabsze” strefy (różne odcienie zielonego i różowego). Są to obszary, dla których odczyty z poszczególnych skanów nie dały jednoznacznych wyników i nie można zakwalifikować ich ani do rejonów o szybkim rozprzestrzenianiu się fali dźwiękowej, ani do rejonów o słabej dyspersji dźwięku.

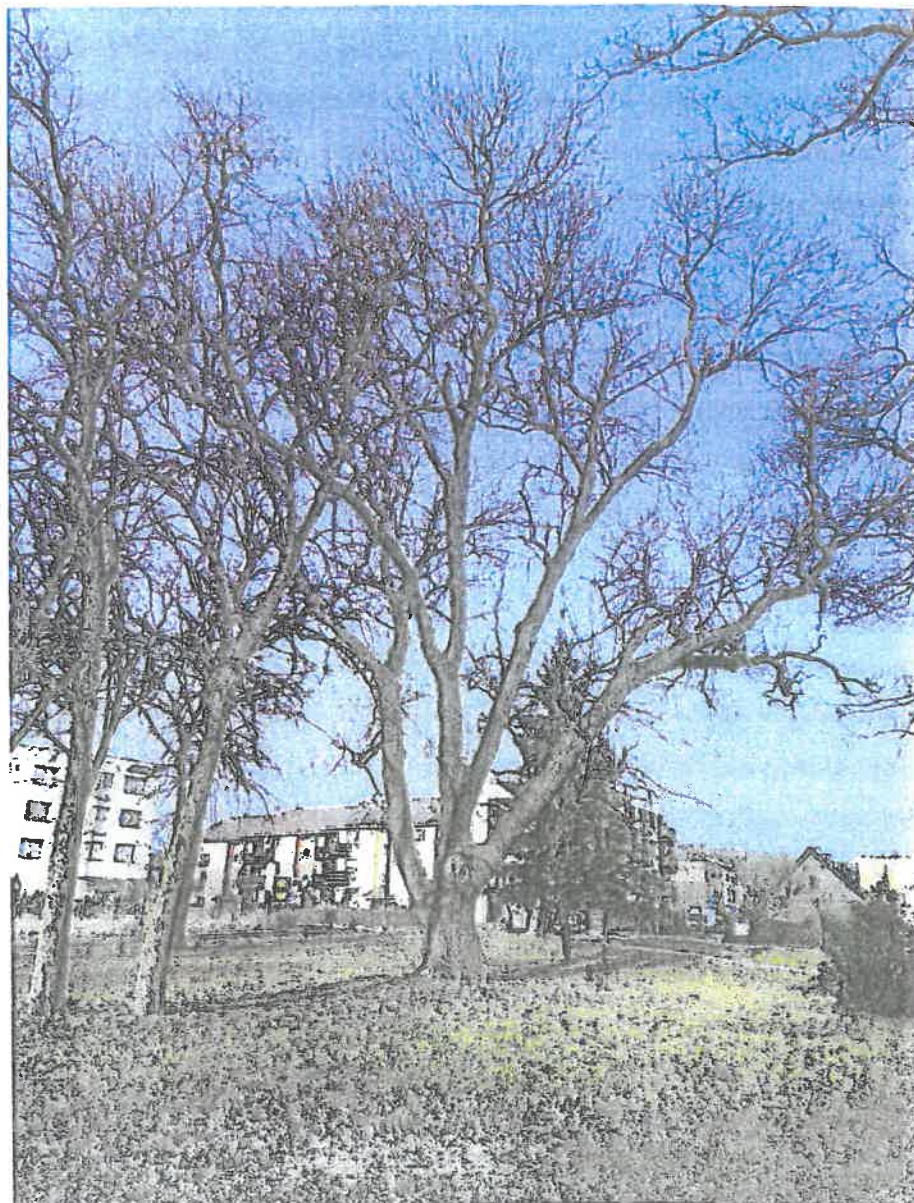
Fot. 4. Widok poglądowy na drzewo nr 2 – Jesiona wyniosłego.

- ✓ sylwetka/stopień zagęszczenia korony: niesymetryczna (stożkowa), częściowo ażurowa, silnie rozbudowana, z jednym konarem silnie wygonionym od strony północnej na ścieżkę spacerową);
- ✓ korona lekko zdeformowana po samoistnych obrywach i nieprawidłowej pielęgnacji w przeszłości (widoczne postrzępione tylce);
- ✓ ilość suszu w koronie: 10%;
- ✓ stan: drzewo osłabione – stopień 1 (faza degeneracji).

- ✓ nieliczne uszkodzenia mechaniczne przypowierzchniowych korzeni w wyniku wydeptywania;
- ✓ wyraźne ślady wydeptywania gruntu w bezpośrednim sąsiedztwie pnia drzewa;
- ✓ widoczne napływy korzeniowe, świadczące o problemach ze stabilizacją.

Na dzień sporządzania opinii nie zaobserwowano chronionych gatunków porostów.
W koronie nie stwierdzono gniazd ptasich.
- **Waloryzacja**
 - ✓ stopień witalności korony drzewa (*według skali Roloffa*): drzewo osłabione – stopień 1 (faza degeneracji);
 - ✓ stan zachowania całego drzewa: typ I – drzewo w dobrym stanie zdrowotny;
 - ✓ tendencja do upadku według FRC: klasa B – niska.
- **Dotychczas wykonane zabiegi**
 - ✓ kilka nieprawidłowo wykonanych cięć technicznych i sanitarnych w przeszłości.
 - ✓ nieprawidłowo odcięty najniższy duży konar.
- **Kolizje**

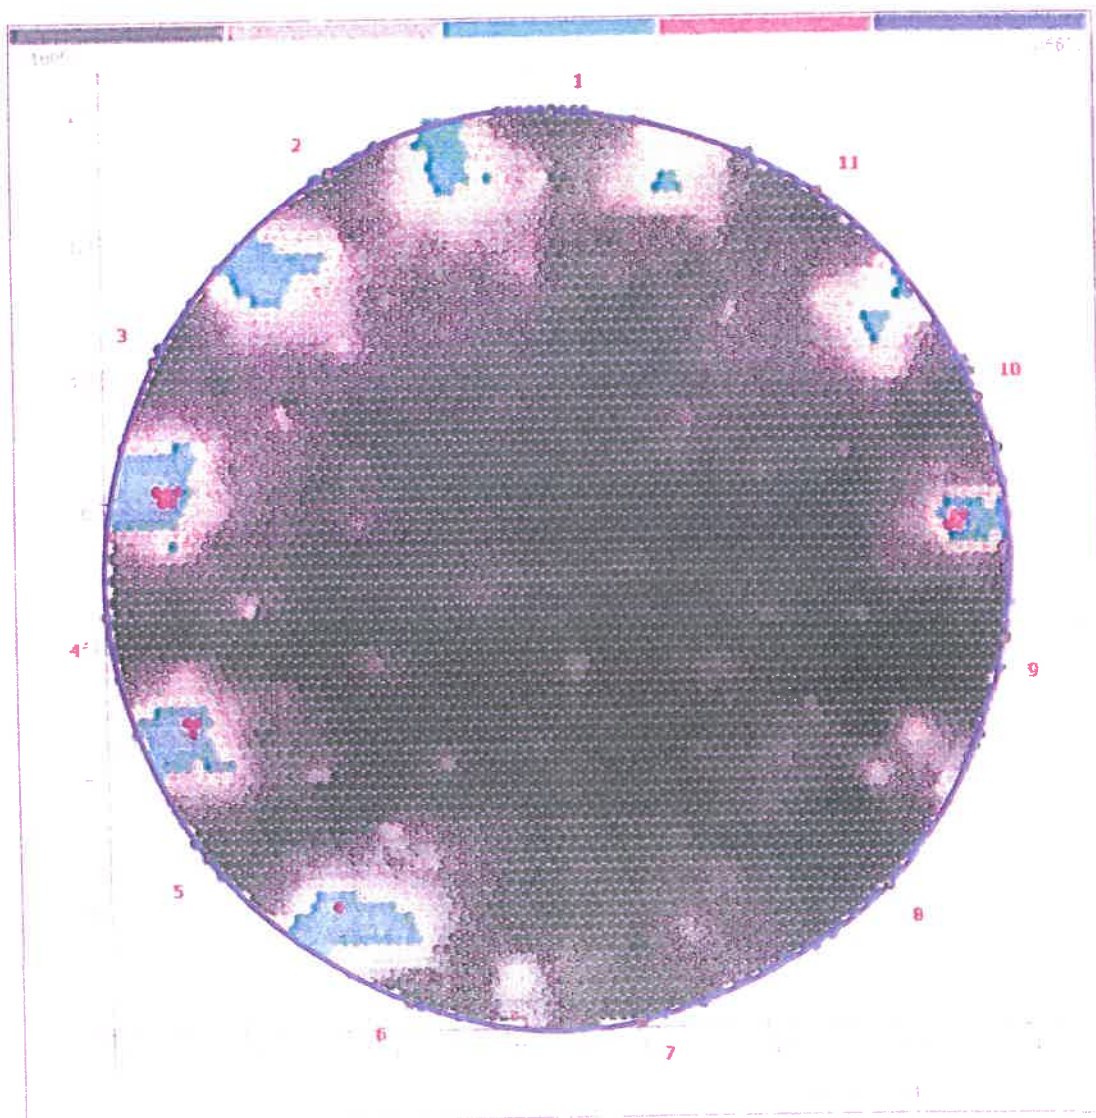
Rys.2. Rys. Rys. 2. Tomogram pnia jesionu wyniosłego - drzewa nr 2.

Biorąc pod uwagę wyniki oceny podstawowej diagnostyki drzewa (VTA) zdecydowano się wykonać pomiar na wysokości 135 cm nad ziemią, obejmował rejon pnia tuż poniżej opisaną wcześniej podstawy rozwidlenia konarów konstrukcyjnych.

W przekroju poprzecznym pnia badanego jesionu na wysokości 135 cm nad ziemią dominuje jednolita strefa drewna o wysokim współczynniku przewodnictwa akustycznego (obszar ciemnobrązowy do czarnego), co wskazuje na brak ubytków oraz pęknięć w przyrdzeniowej strefie. Jaśniejsze (zielone) pola rozłożone równomiernie na części lub całości obwodu pnia to tzw. efekt koła zębatego, który związany jest z anizotropowością drewna polegającą na niejednorodnej prędkości rozchodzenia się fal dźwiękowych (prędkość promieniasta jest wyższa niż obwodowa). Jest to najczęściej skutek zbyt głębokiego osadzenia szpilek pomiarowych w drewnie

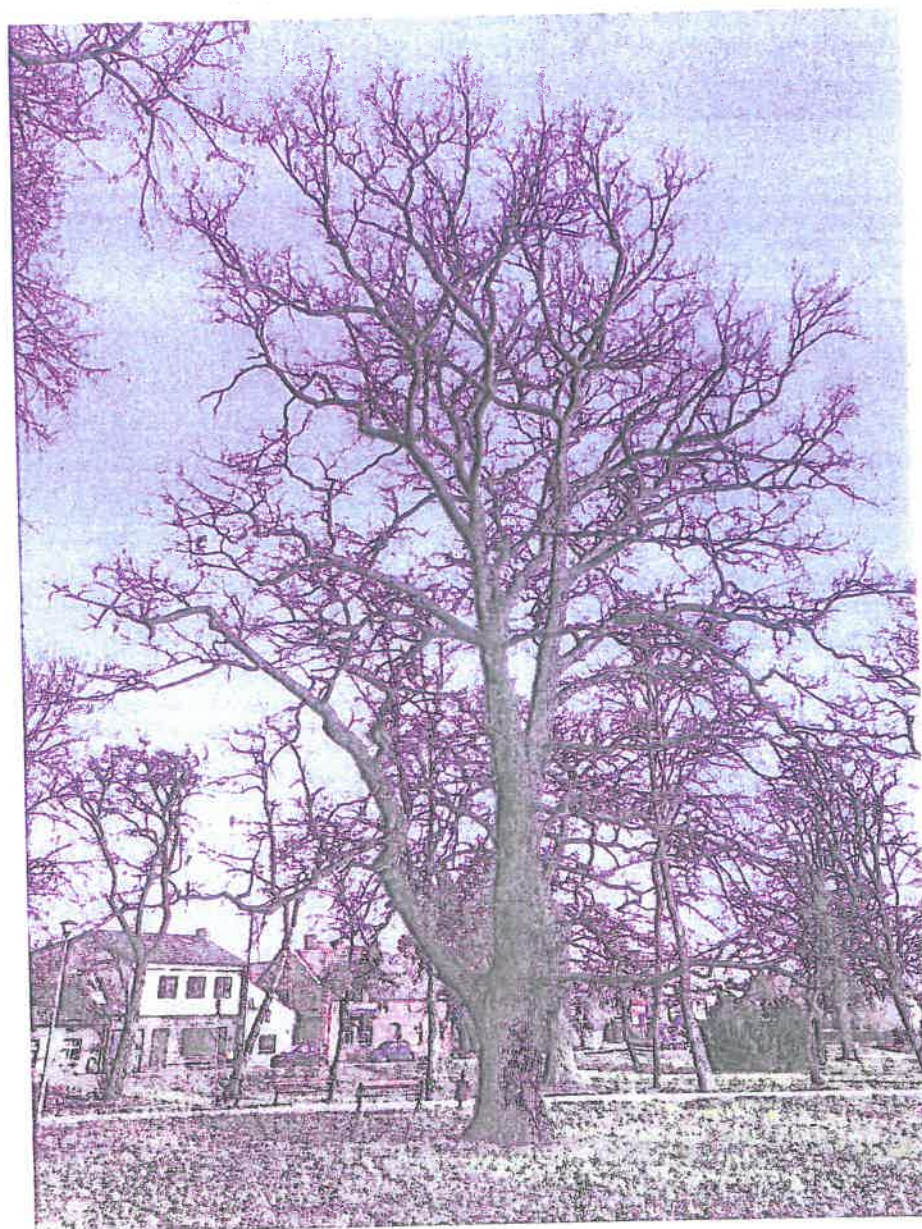
Fot. 5. Widok poglądowy na drzewo nr 3 – dąb szypułkowy

- ✓ na wysokości ok. 3 m nad ziemią od strony zachodniej - wygoniony konar konstrukcyjny ze znacznym ubytkiem wgłębnym kominowym u jego nasady; rozległy ubytek wgłębny rynnowy ciągnący się od nasady konaru do ¾ jego długości, rozległe ślady wypróchnień (zgnilizna brunatna miękka i twarda) oraz miejscami odpadająca kora;
- ✓ na wysokości ok. 6 m nad ziemią kolejne rozwidlenie u-kształtne tworzące dwa równosilne przewodniki, które w górnej części korony ponownie się rozdwiają;
- ✓ od strony północnej na odziomku widoczna słabo zaznaczone pęknięcie wzdłużne wielokrotnie zaleczaną tkanką przyranną.

- ✓ sylwetka/stożek zagęszczenia korony: asymetryczna (stożkowa) , częściowo zdeformowana, nadmiernie miejscami zagęszczona;
- ✓ liczne ubytki rynnowe i tylce na konarach konstrukcyjnych,
- ✓ na wysokości ok. 3 m nad ziemią częściowo martwy, wygoniony konar rosnący równoległe do ścieżki spacerowej (zagrożenie);
- ✓ w obrębie korony zamontowano dwa wiązania elastyczne typu Cobra, których taśmy nośne są napięte – zalecana kontrola stanu wiązań;
- ✓ korona lekko zdeformowana po samoistnych obrywach i nieprawidłowej pielęgnacji w przeszłości;
- ✓ ilość suszu w koronie: 15% (obejmuje jeden konar od strony południowej oraz liczne drobniejsze gałęzie i tylce po wyłamanych przez wiatr konarach);
- ✓ stan: drzewo osłabione – stopień 1 (faza degeneracji).

- ✓ bez uszkodzeń zewnętrznych;
- ✓ wyraźne ślady wydeptywania gruntu w bezpośrednim sąsiedztwie pnia drzewa;

- ✓ stopień witalności korony drzewa (według skali Roloffa): drzewo uszkodzone – stopień 2 (faza stagnacji);
- ✓ stan zachowania całego drzewa: typ II – drzewo w złym stanie zdrowotny;
- ✓ tendencja do upadku według FRC: klasa C – umiarkowana.

- ✓ usunąć susz w obrębie korony drzewa (15%) w tym martwy jeden konar od strony południowej drzewa;
- ✓ wykonać cięcia odciążające konar (z ubytkiem u jego nasady) od strony zachodniej w celu zmniejszenia prawdopodobieństwa jego wyłamania.

w bezpośrednim sąsiedztwie pnia dębu strefy objętej zakazem wstępu w celu zapobieżenia udeptywania ziemi oraz uszkodzania korzeni.

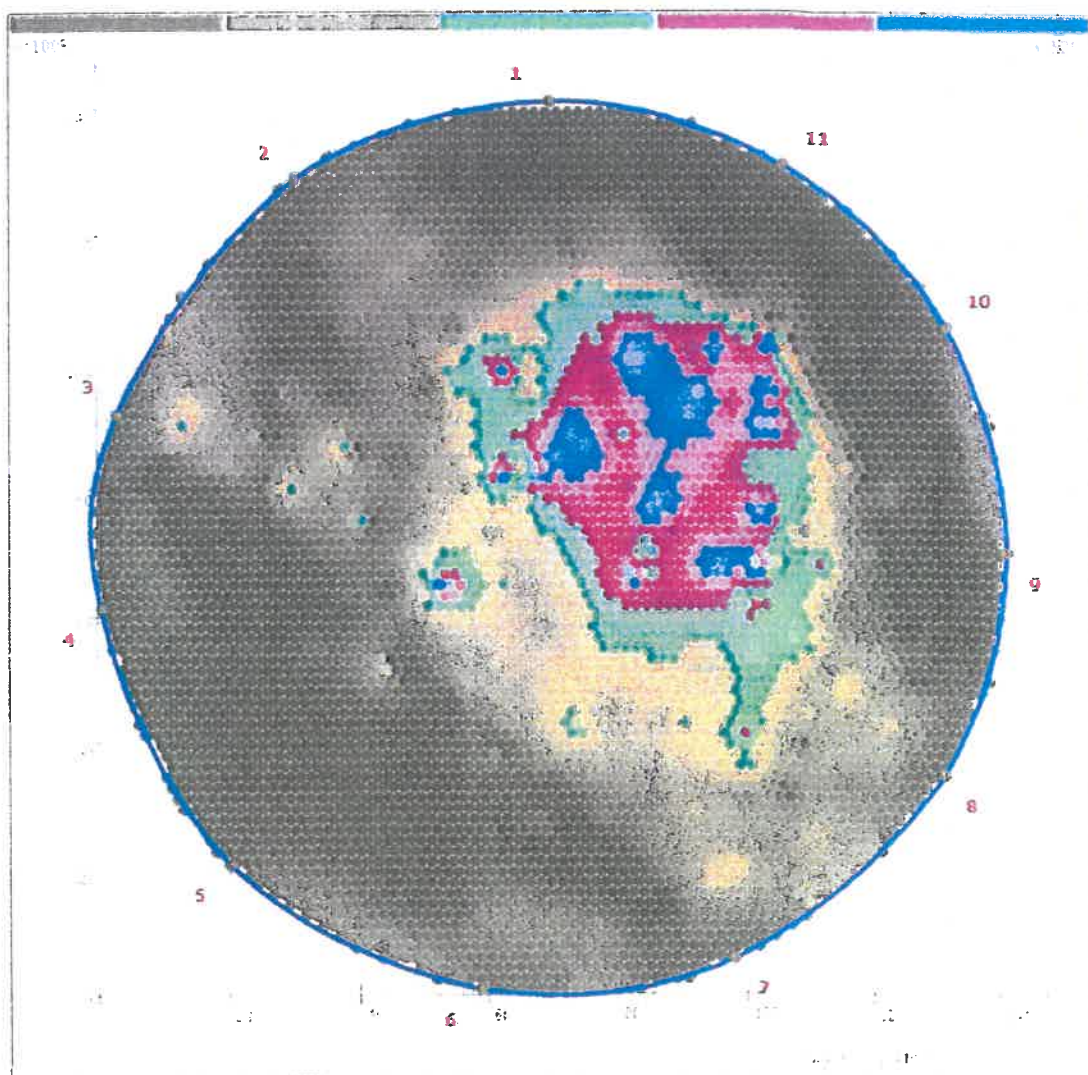
Rys.3. Tomogram pnia dębu szypułkowego (drzewa nr 3) na wysokości 210 cm nad ziemią.

Liczba punktów pomiarowych została na 11 w obu przypadkach co jest następstwem wymogu zachowania maksymalnej odległości między nimi na poziomie ok. 45 cm. Skan wynikowy (rys. 3) wskazuje na istnienie zwartej strefy drewna o niejednoznacznej strukturze pomiędzy sensorami 1 i 8, dochodzącej do centralnej części pnia dębu (obszar zielony i fioletowy), który zlokalizowany jest dokładnie w pod miejscu występowania ubytku wgłębnego u nasady najniższego konaru (od strony zachodniej). Są to obszary, dla których odczyty z poszczególnych skanów nie dały jednoznacznych wyników i nie można zakwalifikować ich ani do rejonów o szybkim rozprzestrzenianiu się fali dźwiękowej, ani do rejonów o słabej dyspersji dźwięku. Z martwą strefą koresponduje otaczająca go duża strefa drewna o wysokim współczynniku przewodnictwa akustycznego (obszar ciemnobrązowy do czarnego), co wskazuje na obecność drewna reaktywnego jako sposobu kompensowania przez dąb skutków występowania powstałej martwicy. Należy zwrócić uwagę na fakt, iż strefa wewnętrzna pnia, gdzie występują potencjalnie „słabsze” obszary (różne

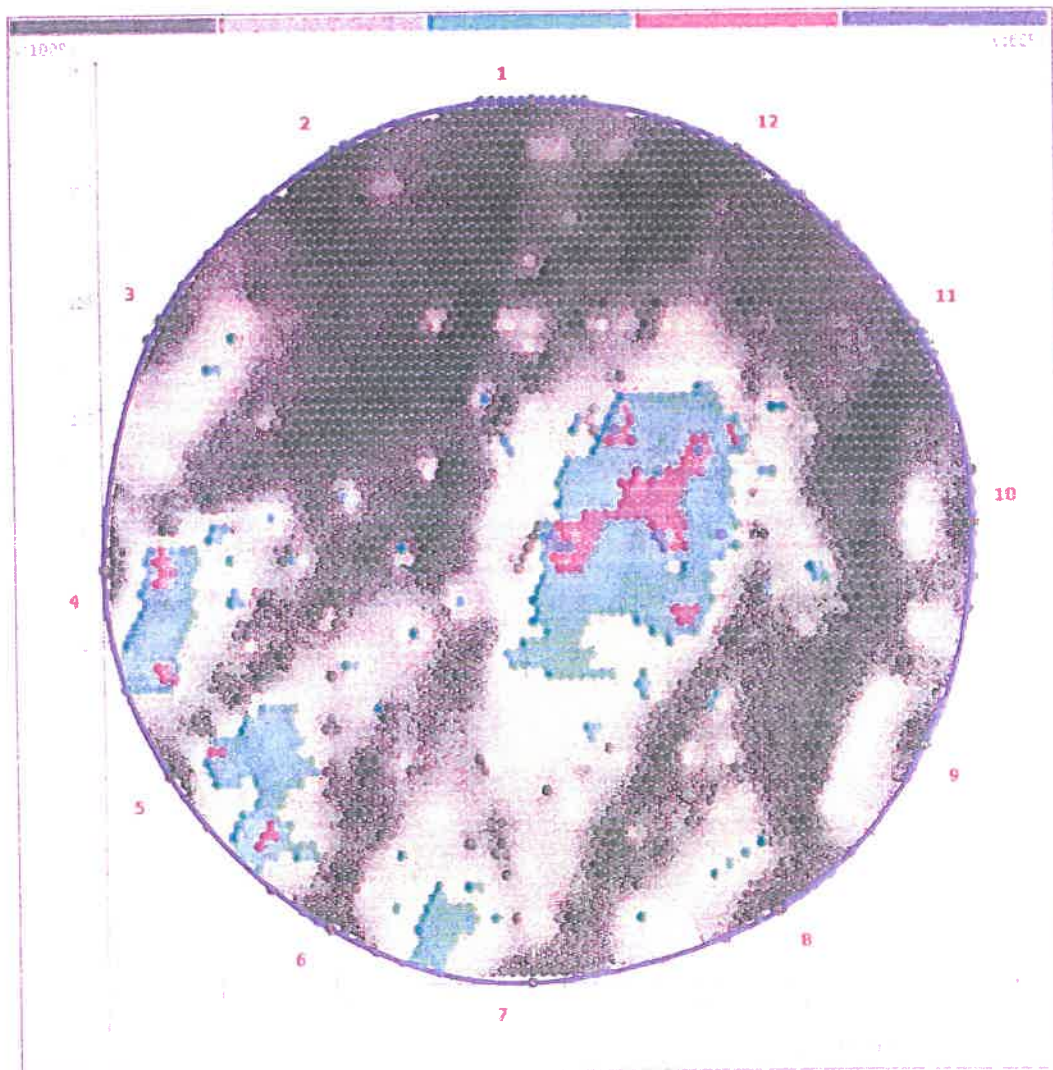
Rys. 4. Obraz skanu wynikowego drzewa nr 3 na wysokości 75 cm nad ziemią.

odcienie zielonego i fioletowego), jest relatywnie niewielka i nie wpływa znacząco na statykę całego drzewa. Drugie badanie przeprowadzono na wysokości 75cm nad ziemią w celu oceny stopnia rozprzestrzenienia się strefy martwicy drewna wzdłuż osi pionowej drzewa. Uzyskany w ten sposób obraz przekroju poprzecznego pnia dębu jest dość podobny do skanu na wysokości 210 cm nad ziemią, co wskazuje na znaczną rozległość w ujęciu pionowym ubytku kominowego zaczynającego się u podstawy konaru na wys. ok. 3 m nad ziemią. Jego zasięg w układzie poziomym jest znacznie mniejszy od zdiagnozowanego na wyżej przeprowadzonym skanie, co wskazuje tendencję do jego zanikania. Należy spodziewać się dalszego rozrastania tego ubytku wzdłuż osi pionowej drzewa i z tego względu zaleca się systematyczną kontrolę postępujących procesów deprecjacji drewna w obrębie trzyrdzeniowej strefy pnia analizowanego dębu.

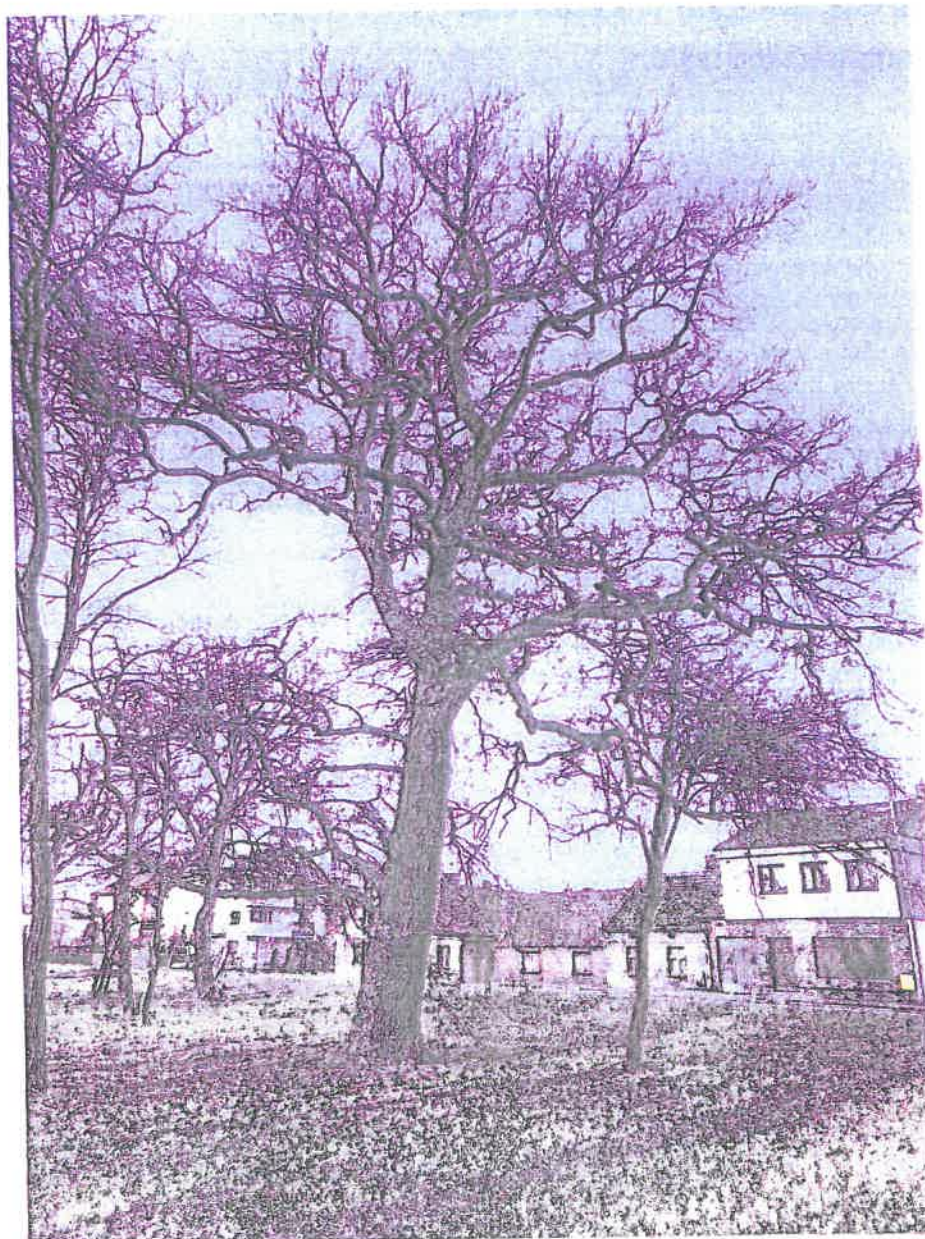
Fot. 5. Widok poglądowy na drzewo nr 4 – dąb szypułkowy

- ✓ na wysokości ok. 10 m nad ziemią znajduje się nasada korony tworzonej przez 5 konarów konstrukcyjnych;
- ✓ na wysokości ok. 11 m nad ziemią dwa ślad po źle odciętych konarach (bez zachowania tzw. obrączki) tylko częściowo zarośnięte tkanką przyranną, przesuszony, z widocznymi skutkami działalności szkodników podkorowych wtórnych;
- ✓ pień drzewa pochylony 10° w kierunku północno-wschodnim z widocznym w obrębie odziomka strefami kompensacji nierównomiernego rozkładu naprężeń (bez widocznych uszkodzeń mechanicznych).

- ✓ sylwetka/stopień zagęszczenia korony: symetryczna (kolista), zwarta;
- ✓ wysoko usytuowany środek ciężkości korony;
- ✓ korona lekko zdeformowana po samoistnych obrywach i nieprawidłowej pielęgnacji w przeszłości,
- ✓ ilość suszu w koronie: 15% (obejmuje jeden konar od strony południowej oraz liczne drobniejsze gałęzie);
- ✓ stan: drzewo vitalne – stopień 0 (faza vitalności).

- ✓ bez uszkodzeń zewnętrznych;
- ✓ wyraźne ślady wydeptywania gruntu w bezpośrednim sąsiedztwie pnia drzewa;
- ✓ widoczne napływy korzeniowe, świadczące o problemach ze stabilizacją.

otoczenie drzewa silnie antropogenicznie przekształcone; w przypadku jakichkolwiek prac związanych wprowadzaniem nawierzchni nowych ciągów komunikacyjnych należy zadbać o poprawę warunków siedliskowych analizowanego dębu poprzez zastosowanie przepuszczalnej dla wody nawierzchni oraz ochronę korzeni podczas wykonywania prac ziemnych. Szczególnie zaleca zastosowanie systemu napowietrzania korzeni oraz utworzenie w bezpośrednim sąsiedztwie pnia dębu strefy objętej zakazem wstępu w celu zapobieżenia udeptywania ziemi oraz uszkodzania korzeni.

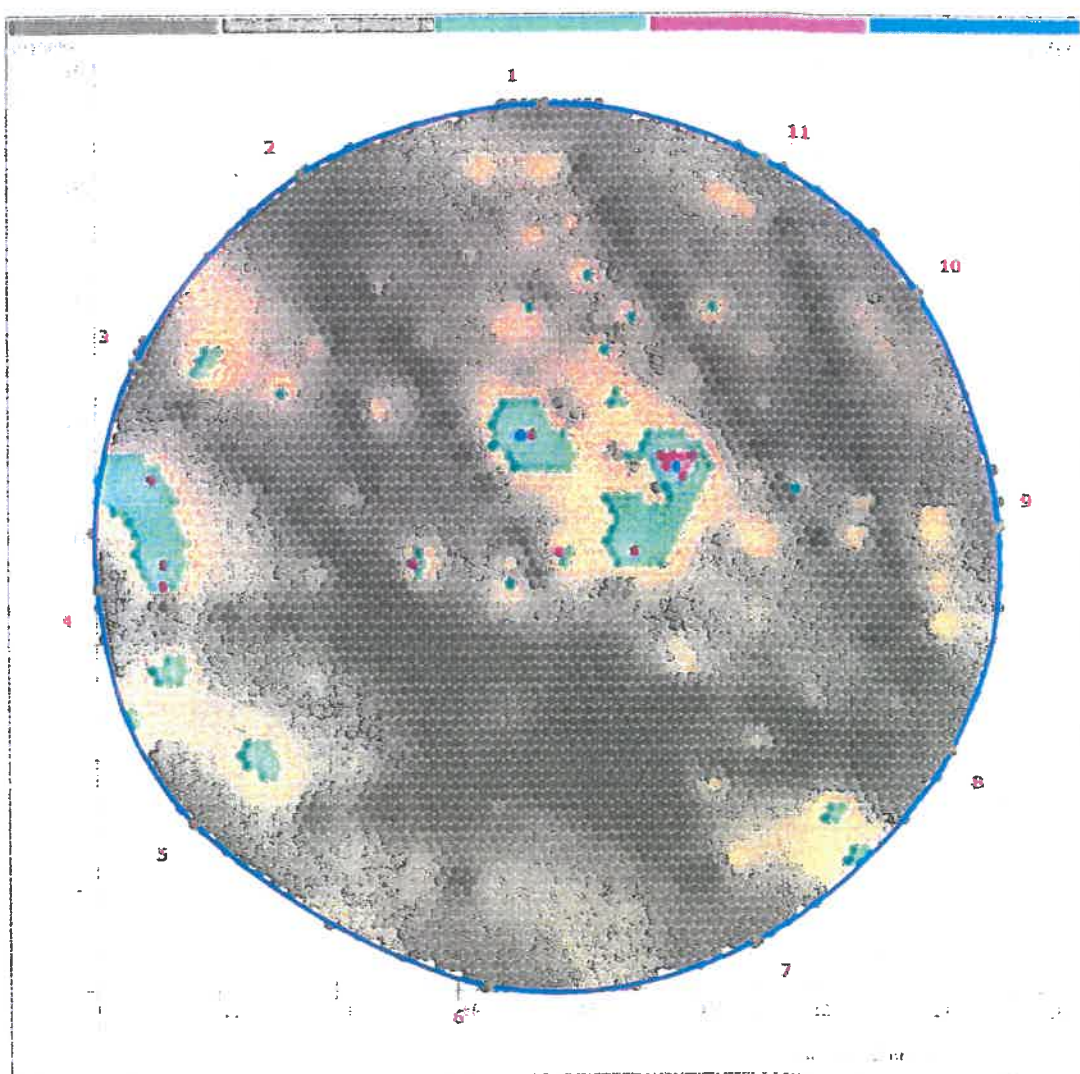
Rys.5. Tomogram pnia dębu szypułkowego (drzewa nr 4) na wysokości 75 cm nad ziemią.

Skan wynikowy (rys. 5) wskazuje na brak zwartej strefy martwego drewna w centralnej części pnia. W przekroju pnia dominuje duża strefa drewna o wysokim współczynniku przewodnictwa akustycznego (obszar ciemnobrązowy do czarnego), co wskazuje na obecność drewna reaktywnego w formie sznurów, jako sposobu kompensowania przez drzewo skutków pochylenia pnia o ok. 10^0 w kierunku północnym. Niewielkie jaśniejsze ogniska (głównie strefy zaznaczone na zielono) w rdzeniowej strefie pnia oraz w przyobwodowej części na wysokości punktów pomiarowych o numerach 3, 4 i 5 są zapewne śladami po niewielkich pęknięciach, typowych dla okazałych drzew o dużych wymiarach.

Ogólny obraz przekroju poprzecznego pnia analizowanego dębu nie wykazuje cech, świadczących o istnieniu istotnych wewnętrznych uszkodzeń struktury pnia drzewa.

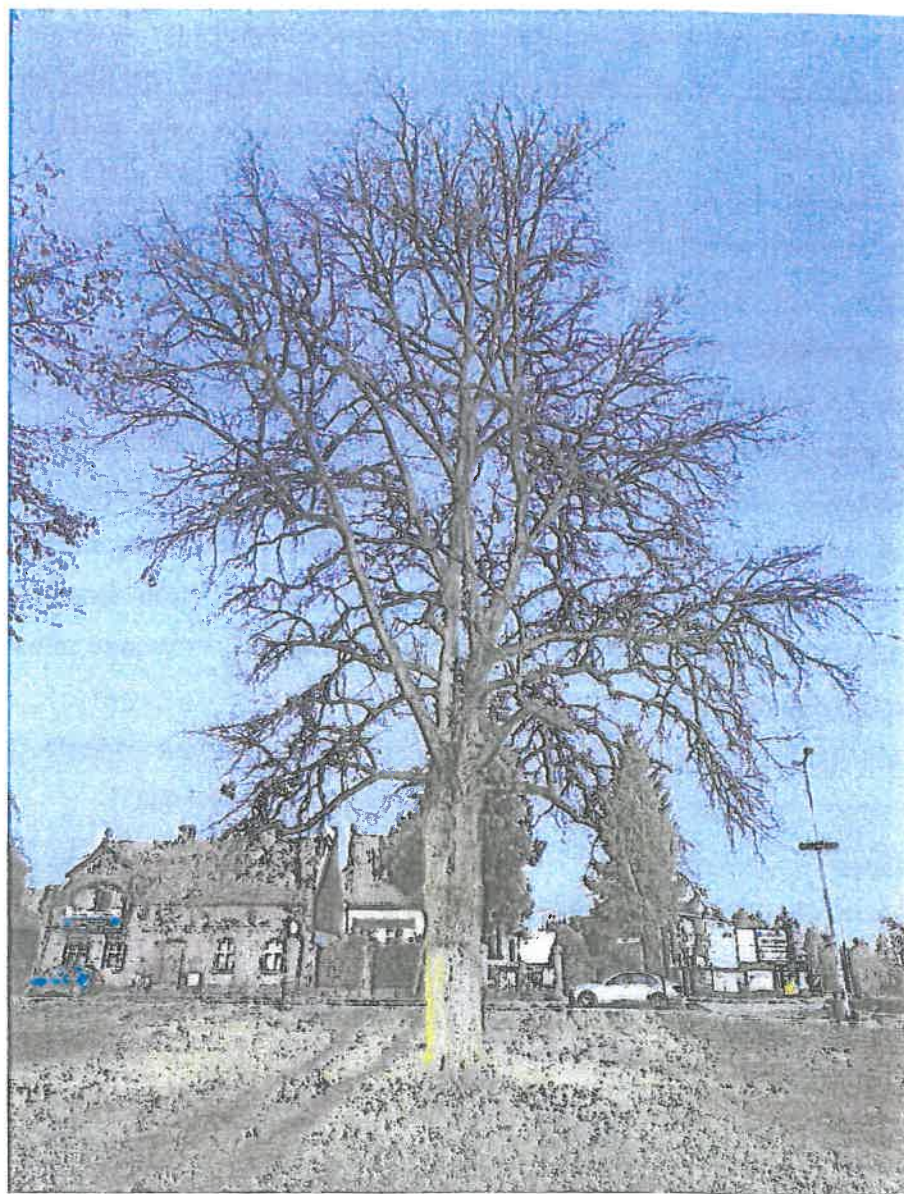
Fot. 5. Widok poglądowy na drzewo nr5 – dąb szypułkowy

- ✓ od szyi korzeniowej po stronie północnej występuje rozległy ubytek wgłębny przestrzenny (objętościowy) pnia o szerokości ok. 20 cm ciągnący się przez całą długość pnia, przechodzący w górnej jego części w rozszczepienia strzały kończące się na wysokości ok. 17 m.

- ✓ szczytowa partia pnia została zabezpieczona przed dalszym rozszczepianiem przez zamontowanie trzech kotw tworzących sztywne wiązania ustawione prostopadle do płaszczyzny przelomu, z przesunięciem w kierunku widocznego na poboczniczy pnia pęknięcia. Ze względu na znaczną długość pęknięcia wiązania usytuowane zostały jedno nad drugim, w skośnym układzie płaszczyzn wiązań – zalecana kontrola stanu pnia dębu w rejonie ich montażu;

- ✓ od strony południowej na całej długości odziomka z ubytkiem wgłębny koresponduje pęknięcie wzdłużne wielokrotnie zalecaną tkanką przyranną przechodzące w środkowej części pnia (od ok./ 4 m nad ziemią) w obustronne rozszczepienia pnia;

- ✓ bez uszkodzeń zewnętrznych;
- ✓ widoczne napływy korzeniowe, świadczące o problemach ze stabilizacją.

- ✓ ślady po szkodnikach wtórnych na pniu; drobne żery szkodników podkorowych.
- **Obecność gatunków chronionych i gniazd ptasich**
Na dzień sporządzania opinii nie zaobserwowano chronionych gatunków porostów. Na pniu w obrębie niezabliźnionych ran po odciętych konarach nielicznie występuje rozszczepka pospolita. W koronie nie stwierdzono gniazd ptasich.

- ✓ stopień witalności korony drzewa (według skali Roloffa): drzewo uszkodzone – stopień 2 (faza stagnacji);
- ✓ stan zachowania całego drzewa: typ II – drzewo w złym stanie zdrowotny;
- ✓ tendencja do upadku według FRC: klasa C/D – wysoka.

zastosowanie systemu napowietrzania korzeni oraz utworzenie w bezpośrednim sąsiedztwie pnia dębu strefy objętej zakazem wstępu w celu zapobieżenia udeptywania ziemi oraz uszkodzania korzeni.

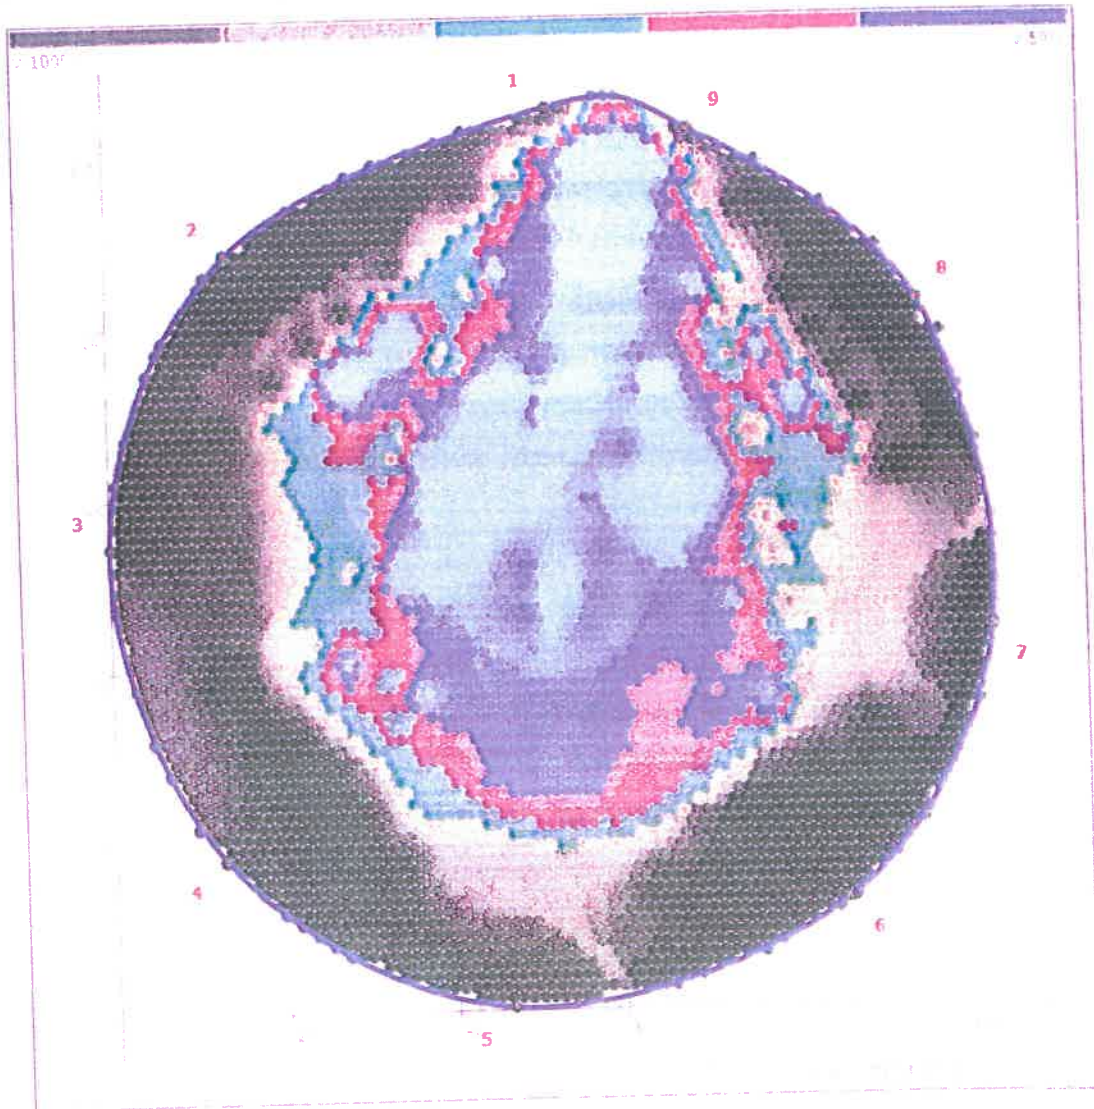
Rys.6. Tomogram pnia dębu szypułkowego (drzewa nr 5) na wysokości 20 cm nad ziemią.

Liczba punktów pomiarowych została ustalona na 9, co jest następstwem wymogu zachowania maksymalne odległości między nimi na poziomie ok. 45 cm. Skan wynikowy (rys. 6) wskazuje na istnienie zwartej strefy martwego drewna pomiędzy sensorami 1 i 9, dochodzącej do centralnej części pnia dębu (obszar jasno niebieski), który zlokalizowany jest dokładnie w miejscu występowania martwicy drewna

w ubytku wgłębnym odziomka. Z martwą strefą koresponduje duża strefa drewna wysokim współczynnikiem przewodnictwa akustycznego (obszar ciemnobrązowy do czarnego), co wskazuje na obecność drewna reaktywnego jako sposobu kompensowania przez drzewo skutków występowania rozległej martwicy. Zewnętrznej strefie „zdrowego” drewna analizowanego dębu - obejmującej ok. 1/3 długości promienia na badanej wysokości – towarzyszy niewielka strefa drewna o nieokreślonej strukturze. Są to obszary, dla których odczyty z poszczególnych skanów nie dały jednoznacznych wyników i nie można zakwalifikować ich ani do rejonów o szybkim rozprzestrzenianiu się fali dźwiękowej, ani do rejonów o słabej dyspersji dźwięku.

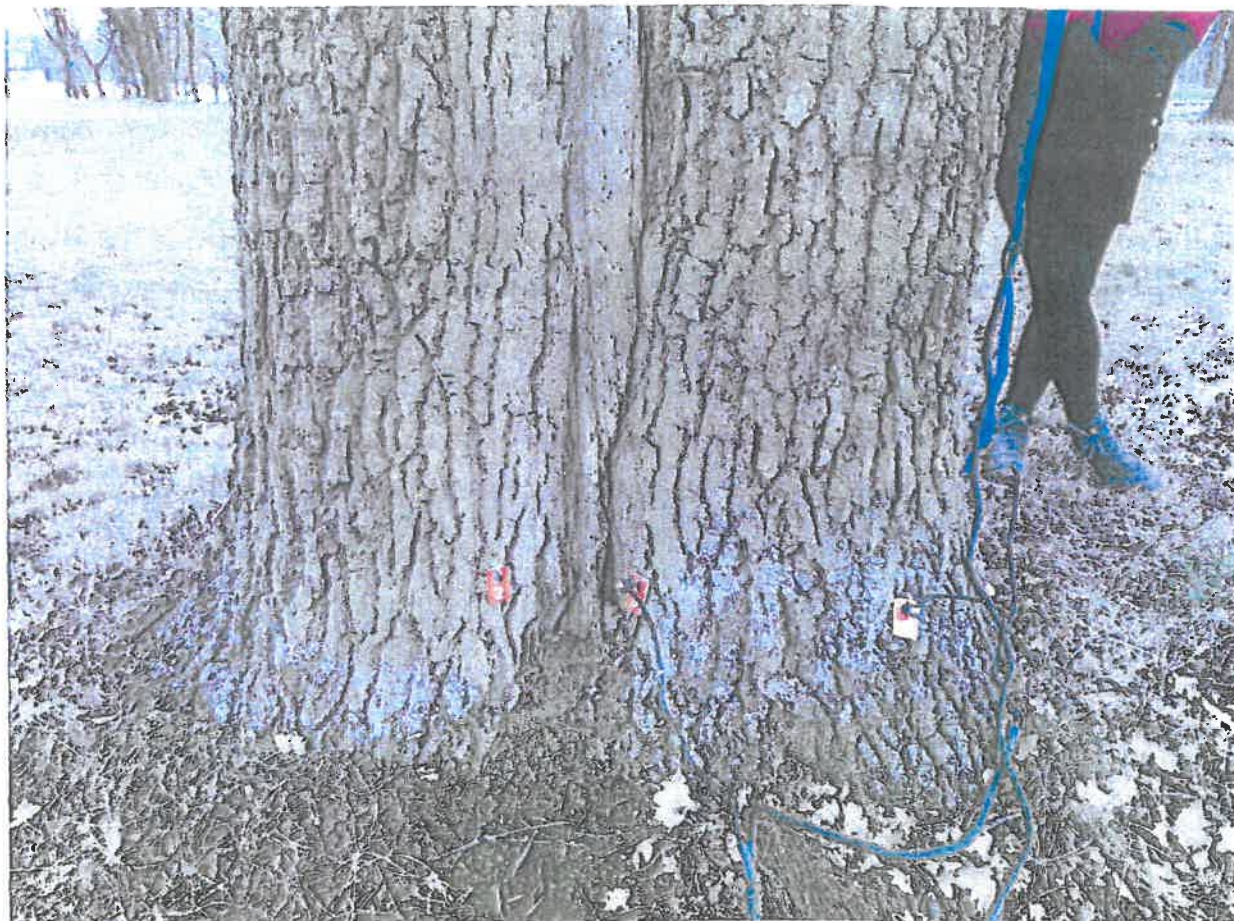
Fot. 5. Widok poglądowy na szyję korzeniową drzewa nr 5 – dąb szypułkowy z widocznymi punktami pomiarowymi.

Uzyskany obraz przekroju poprzecznego dolnej części odziomka dębu pokazuje rozległy ubytek wgłębny obejmujący szyję korzeniową. Zastosowana metoda pomiarowa nie daje możliwości oszacowania stopnia zniszczenia tkanek drzewa w rejonie strefy korzeni, co wiąże się z brakiem podstaw do wnioskowania o stopniu podatności całego drzewa na utratę statyki. W tym przypadku wskazane jest przeprowadzenia dodatkowych badań obciążeniowych (np. metodą Dyna ROOT) lub wykonanie tomografii elektrooporności ERT.
